低土被りの山岳トンネル工事における調査・施工

－ 国道 6 号勿来トンネル工事 －

Survey and Construction a Mountain Tunnel with Low Earth Cover

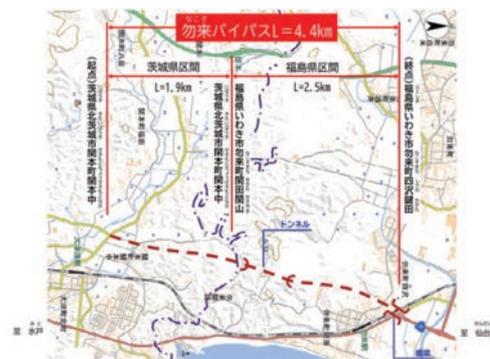
図-2 勿来バイパス事業計画

一般国道 6 号は東京都中央区から宮城県仙台市を結ぶ浜通り地方の主要幹線道路で、勿来バイパスは茨城・福島県境付近における渋滞緩和、津波浸水区間の回避を目的に茨城県北茨城市関本町関本中から福島県いわき市勿来町四沢鍵田までの延長 4.4km のバイパス事業である（図-1）。

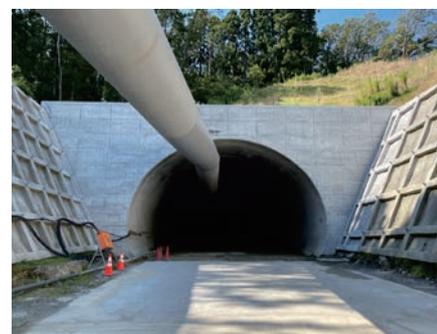
写真-1 勿来トンネル坑口

本工事は、勿来トンネル（全長 779m）のうち、524.1m を NATM 工法で建設する工事である（図-2、写真-1）。地質は砂岩、シルト岩、シルト岩と砂岩の互層からなっており、地山強度は低いとの想定のもと、トンネルの支保パターンは全線において D I と DIII a で構成されている。

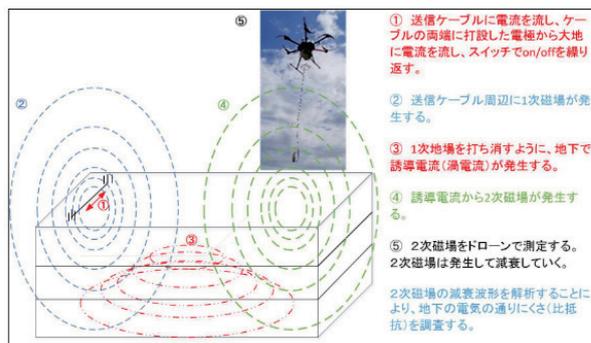
図-3 ドローン空中電磁探査測定原理

ドローン空中電磁探査は、時間領域電磁探査法(TDEM法[Time domain electromagnetic methods])の一つで、急激に変化する磁場を測定、解析することにより、地下の比抵抗構造を求める探査方法である(図-3)。

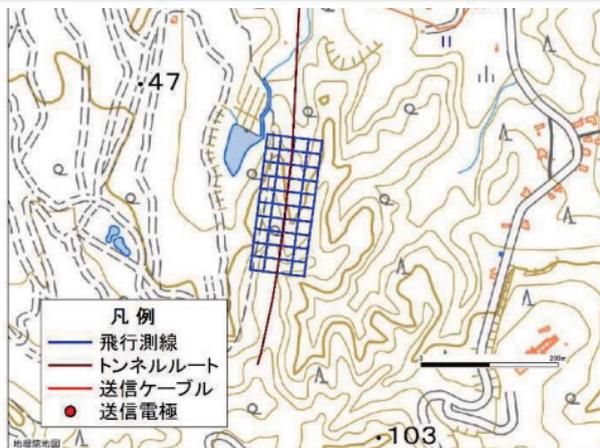
図-4 測線詳細、飛行測線平面図

地上に設置した送信源から発生する誘導磁場を、ドローンから吊り下げた磁場センサーで磁場の過渡応答を連続測定し、GPSデータとともに収録する。可探深度は100~200m(地盤の比抵抗による)となる。測定飛行は、200m×80mの範囲とし、設定した測線に沿って対地高度30~50mで行う(図-4)。

種別	測線数(本)	備考
測線本数	主測線(縦断)5本、交差測線(横断)11本	
測線距離	主測線 200m×5本=1000m 交差測線 80m×11本=880m	
測線間隔	主測線 20m、交差測線 20m	
調査範囲	200m×80m (16,000m ²)

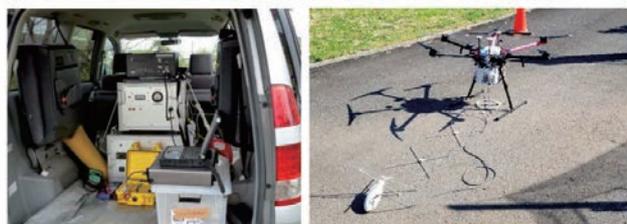
写真-2 送信装置(左)、測定装置(右)

使用する機器は、地上送信装置と空中の測定装置からなり(写真-2)、地上には送信源となる送信アンテナ(送信ケーブル)、送信電極、発電機等を設置し、送信機から大地に電気を流し測定する。

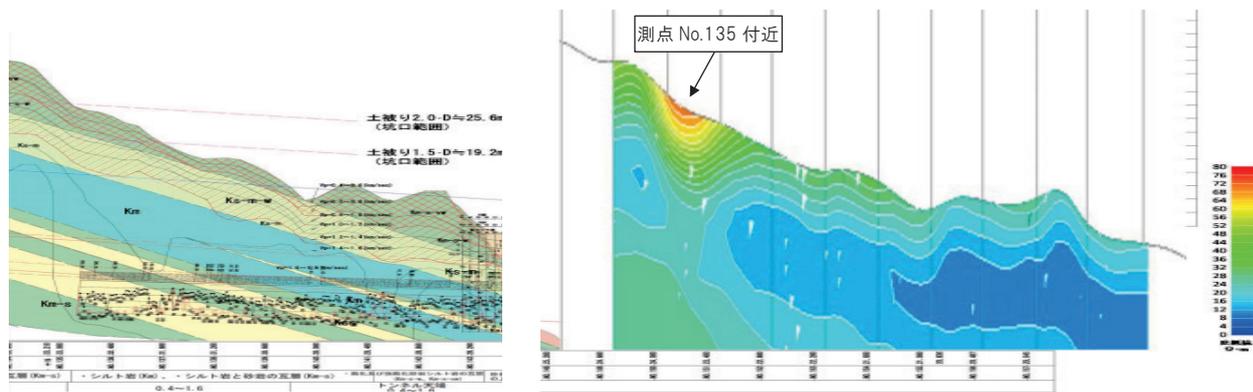
図-5 比抵抗断面図比較図

既往調査のトンネル地質縦断図と比較した比抵抗分布図を図-5に示す。比較図から、地質構造と比抵抗構造は調和的であり、比抵抗断面の低比抵抗部は地質断面ではシルト岩優勢砂岩互層に該当する。測点No.135付近の表層部分に高比抵抗が分布しているが、これは地質断面図ではシルト優勢砂岩互層の強風化部と判定されており、既往調査の地質縦断図と相違がないことが確認された。

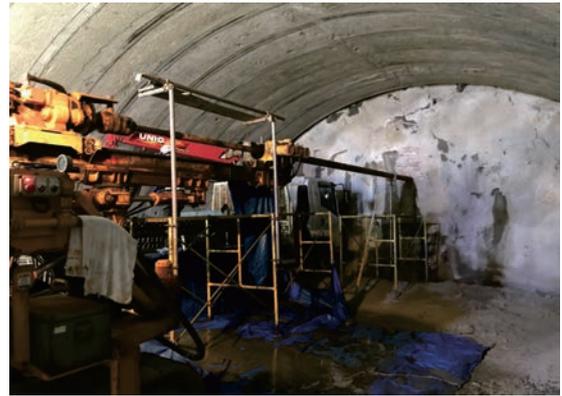
写真-3 坑内ボーリング実施状況

トンネル切羽前方の地質状況の把握は、短時間で調査できるPS-WL工法による水平・放射ボーリングを行った。実施内容は、1回目 終了点坑外から起点側へ95m区間、2回目 坑内切羽から起点側へ95m区間でトンネル断面天端下から上向き2度(≒トンネル線形)で1本、断面側部左右から上向き2度、平面放射角10度(左右)で2本、計3本/回を2回(合計6本)のボーリングを実施した。水平・放射ボーリングの計画図を図-6に、坑内ボーリング実施状況を写真-3に示す。

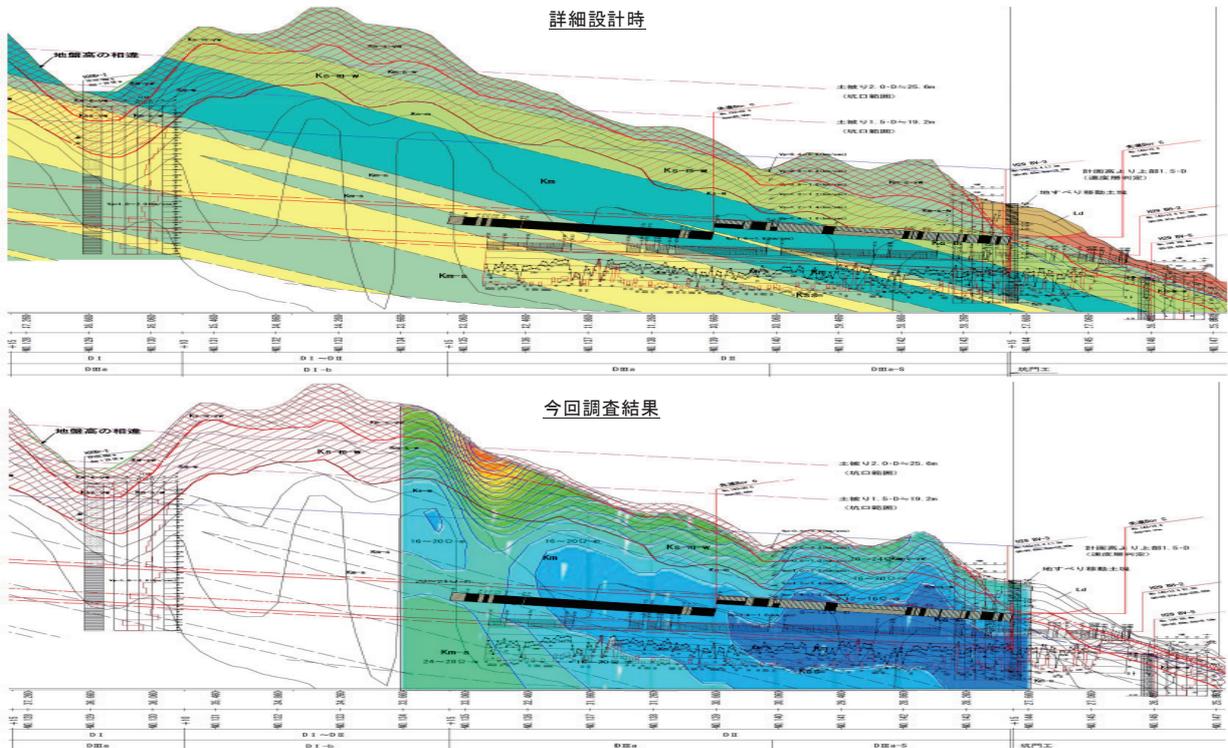
図-7 詳細設計(上段)と調査結果(下段)の比較

2回の先進ボーリングでは大半に砂質土が分布している。また、切羽観察の結果からNo.140+10付近より砂岩が分布する結果となっていた。したがって、詳細設計時はNo.137~140付近でKm(シルト岩優勢砂岩層)を想定しているが、この区間にも、砂岩が分布する可能性が高いことを確認した。

詳細設計と調査結果の比較を図-7に示す。

調査の結果、設計時点のボーリング結果とドローンによる空中電磁探査および水平放射ボーリングの結果を照合すると、詳細設計時の地質と一致しており概ね相違はないものと判断した。

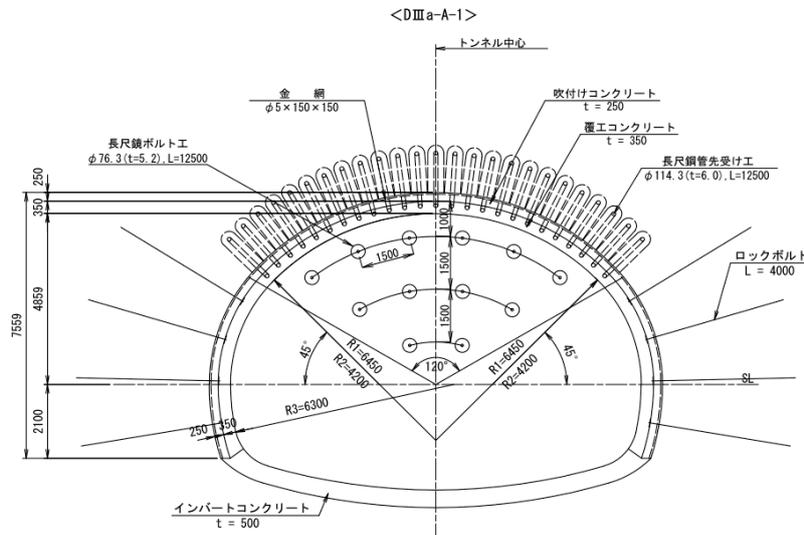
図-8 補助工法 (長尺鋼管先受工、長尺鏡ボルト工) 標準断面図

補助工法の検討は詳細設計の地山物性値を基に地山の安定性の検討を行い、長尺鋼管先受工 (L=12.5m 25 本 ϕ 114.3mm t=6mm) と長尺鏡ボルト工 (L=12.5m 15 本 ϕ 73.3mm t=5.2mm) を実施することで切羽の安定が確保される検討結果となり、実際の施工において補助工法 (長尺鋼管先受工、長尺鏡ボルト工) を実施し (図-8) 切羽の安定を図り安全に施工することができた。

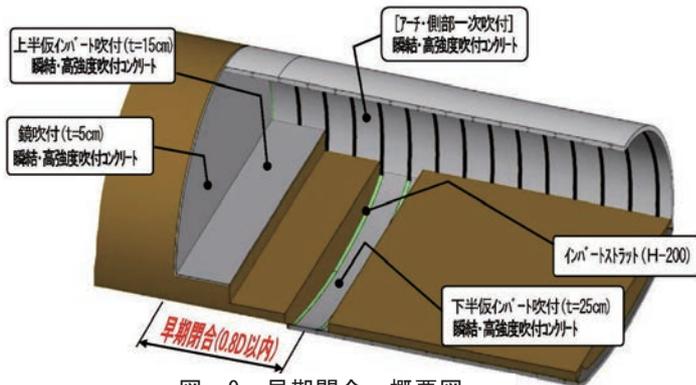
図-9 早期閉合 概要図

そこで、瞬結高強度吹付コンクリートを鏡吹付や上半仮インバート吹付にも使用し、下半インバートストラットの設置を実施して早期閉合しながら安全に掘削を進めた (図-9)。

具体的には、上半掘削 1m 毎に鏡吹付 (t=5cm) とアーチ側部一次吹付とともに、上半仮インバート吹付 (t=15cm)

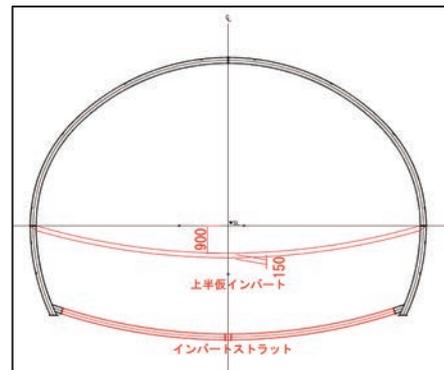
図-10 仮閉合断面図

を施工して上半掘削範囲を拘束・補強し変位を抑えた。また、上半切羽から 6m 以内で下半を 2m 機械掘削し、その後方 2m 範囲でインバート部を本設インバートの外側 (+25cm) まで機械掘削し、下半仮インバート (インバートストラット H-200 を支保鋼材と連結、下半インバート吹付 t=25cm) を施工して上下部全体を環状に閉合した。閉合後、下部仮インバートを埋戻した。以上を切羽後方 10m (0.8D) 以内で行い掘進した (図-10)。

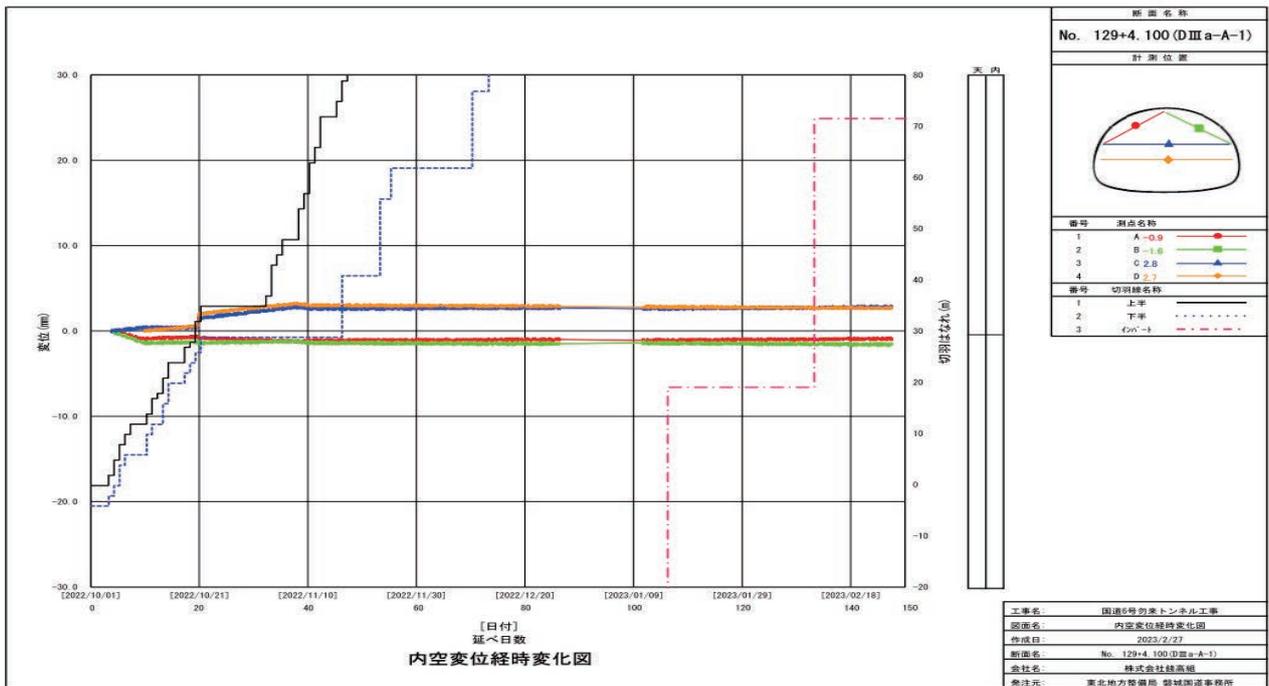
図-11 内空変位計測結果

早期補強・閉合の効果を監視するため、自動追尾トータルステーションを使用しての 3 次元リアルタイム A 計測およびレーザー距離計を使用しての鏡面の多点同時計測を行った。自動 A 計測には、トンネル坑内に常設している CyberNATM (山岳トンネル情報化施工支援システム) を用い、5m 毎の計測断面を 10 時間おきに計測した。FEM 解析を実施した断面と同じ断面にて計測を実施した。また、計測結果を、事前に実施した FEM 解析の結果と比較を行い、変位収束が遅延する場合には追加の変位抑制対策を検討するものとしたが、変位は比較的早期に収束した。

鏡面の変位計測には、レーザー距離計を 3 台使用し、鏡面の天端・左側・右側の押し出し変位をリアルタイムで計測したが、押し出しは見られず、鏡吹付の増し吹きは行わなかった。内空変位計測結果を図-11 に示す。

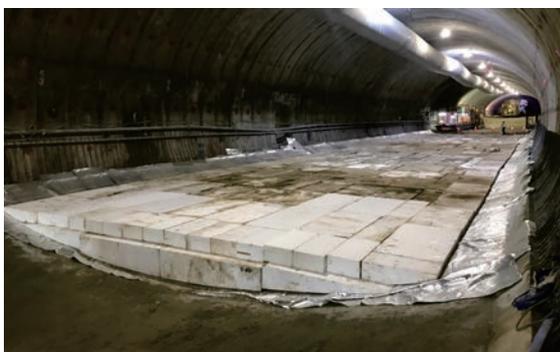
写真-4 インバート湿潤養生状況

トンネル全体の安定性を確保するためには、インバートの耐久性を高めて支保機能を向上させることが重要である。しかし、インバートコンクリートは通常、材齢 2 日程度で埋め戻すことから養生が不十分となりやすい。また、寒冷地で冬期の強度不足も懸念されるため養生対策が重要となる。そこで、材齢 28 日までの長期保温・湿潤養生により耐久性向上対策を行うこととした (写真-4)。

コンクリート打設後、アクアマット SP タイプで保温養生と湿潤養生を材齢 28 日まで実施した。温度・湿度の計測管理を実施して保温・湿潤状態を維持した。材齢 28 日までの養生には設定した管理値に対して養生水を自動給水できるシステム「養生ヘルパー」を使用した (図-12)。

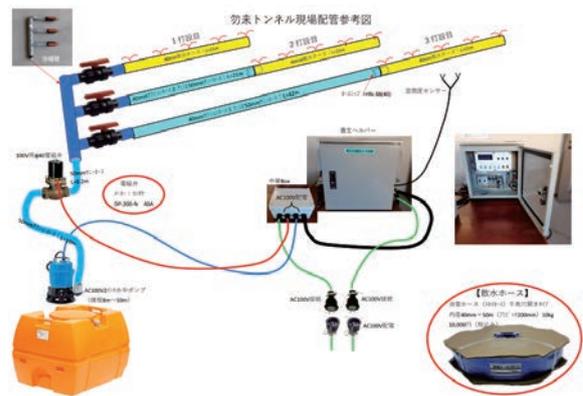
図-12 給水システム「養生ヘルパー」概要図

コンクリートの表面湿度を 95%以下で管理するためには、インバート上端(左右 2 か所)のマット内側に湿度センサーを設置し 1 分間隔で連続計測し、坑内側部に配置した給水システム配管から自動で給水した。

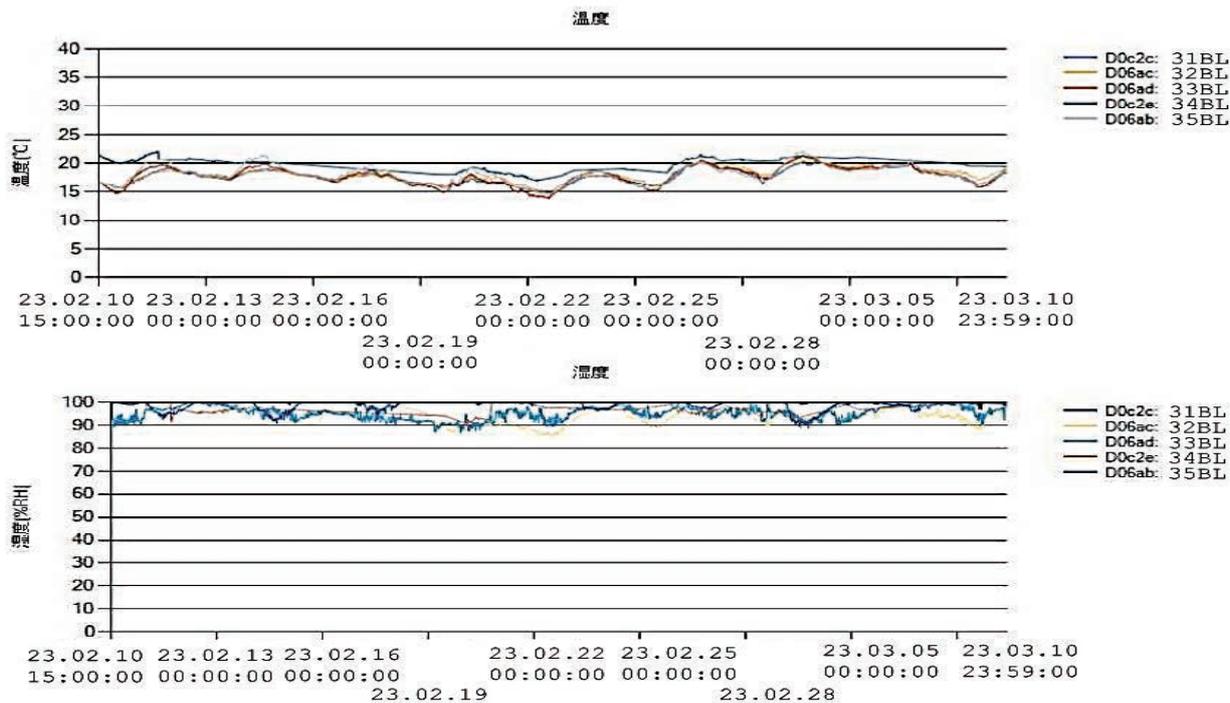
図-13 インバート温度、表面湿度計測結果

また、冬期については、急激な温度低下を防ぐため養生水には温水を使用し、水温調節して表面温度 5℃以上を維持した。インバートの温度、表面湿度計測結果を図-13 に示す。

温度センサーも同位置に配置して、担当職員が管理用端末で保温状態(コンクリート内部・表面・坑内温度)、表面湿度、自動給水システムの稼働状況を 2 回/日確実に養生が行われていることを確認した。
